## **ТЕХНИЧЕСКИЙ ОТЧЕТ № 417-23-ТО**

**по результатам обследования основных строительных конструкций здания**

**«Цеха по переработке черного лома»**

**по адресу: г. Владимир, мкр. Юрьевец, ул. Ноябрьская, д.121А**

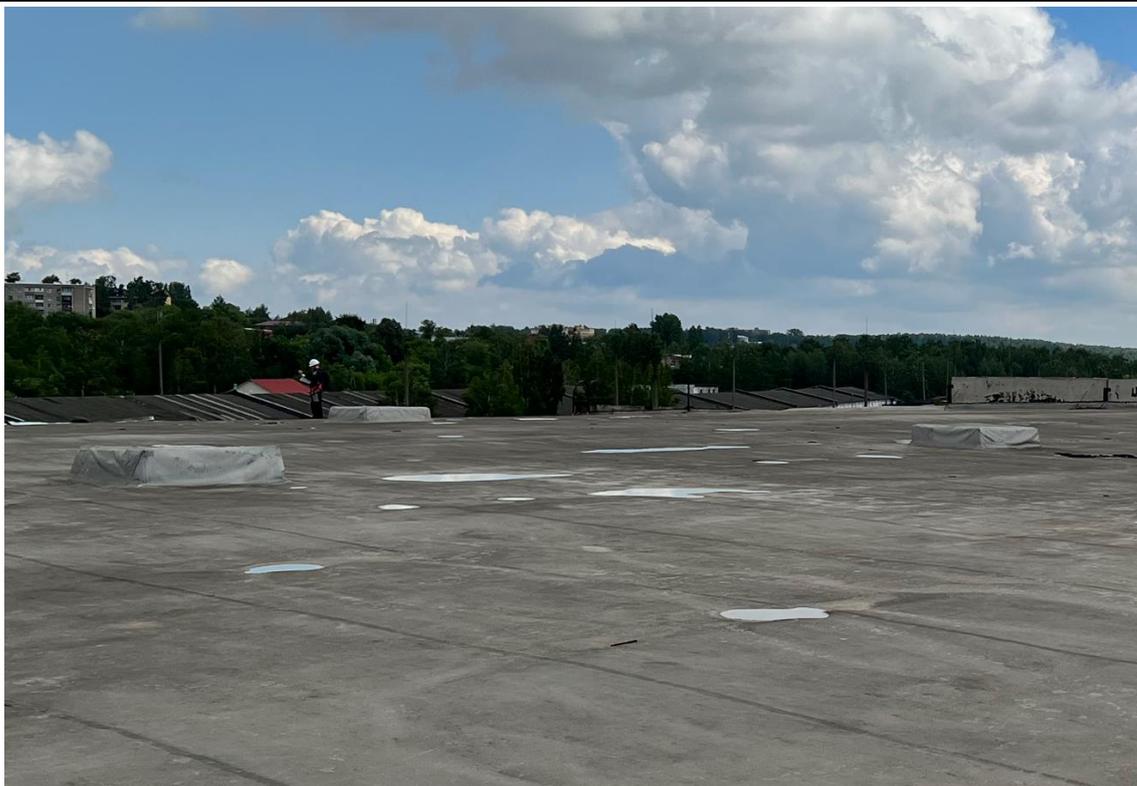
Техническое состояние кровли в целом согласно ГОСТ Р 31937-2011 по визуальным признакам оценивается как **ограниченно-работоспособное**.

Фото 3. Общий вид кровли: вздутия, складки, места застоя воды

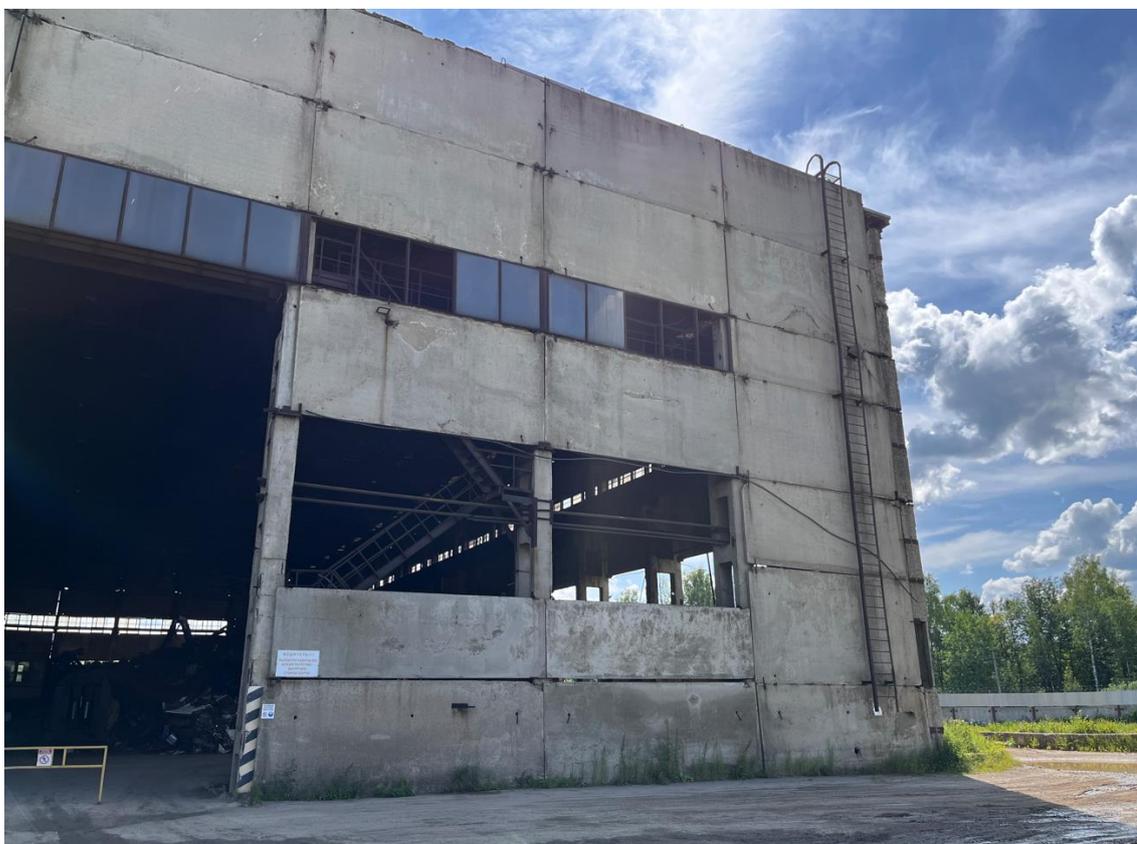
Фото 4. Отсутствие остекления, отсутствие ограждения пожарной лестницы-стремянки

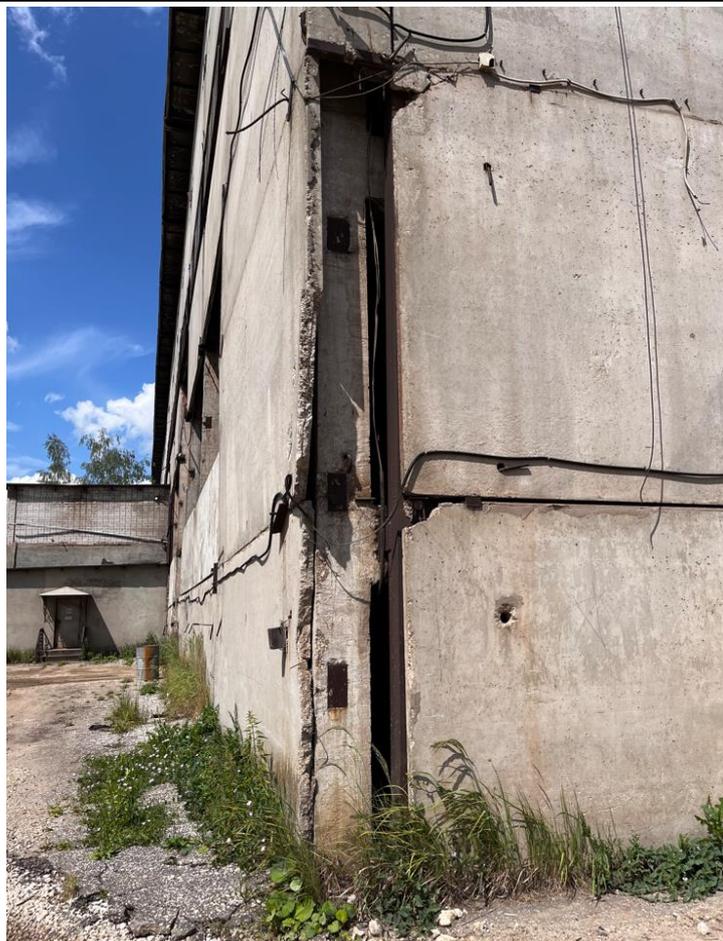
Фото 5. Отсутствие стенового ограждения, сколы бетона

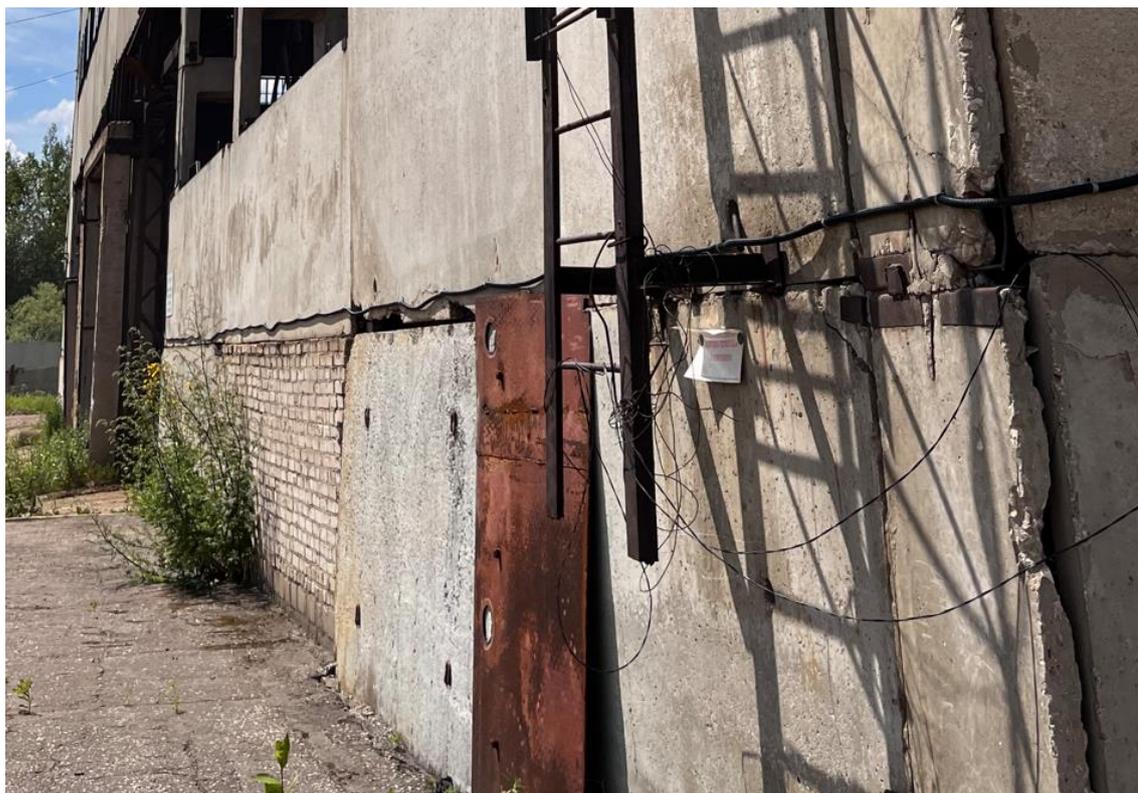
Фото 6. Нарушение крепления панелей к каркасу здания, отсутствие заполнения швов цементно-песчаным раствором

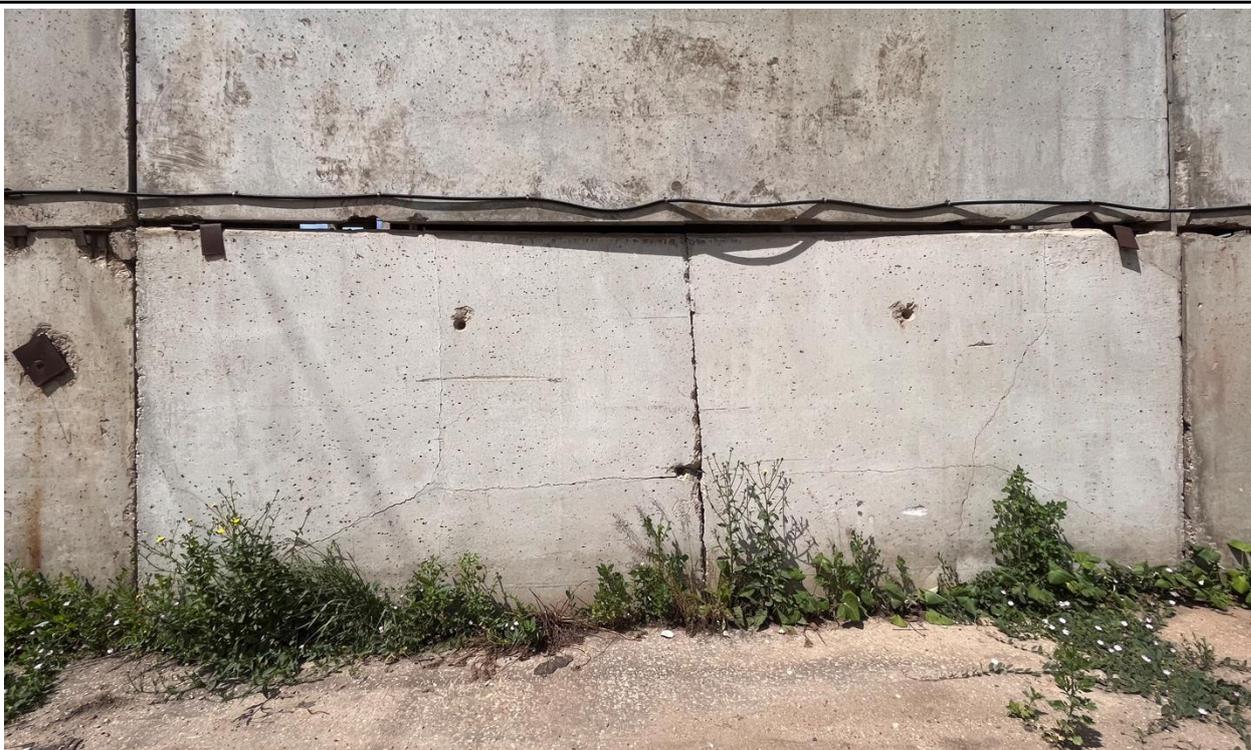
Техническое состояние наружных и внутренних стен согласно ГОСТ Р 31937-2011 по визуальным признакам оценивается как **аварийное** из-за наличия дефектов и повреждений. Во избежание обрушения стеновых панелей требуется выполнить мероприятия, указанные в п.8.

Фото 7. Выпучивание стен, трещины, отклонение от вертикали, коррозия закладных деталей

- железобетонные стеновые панели демонтировать. До момента демонтажа панелей установить защитную галерею в ходовых местах. После демонтажа рекомендуем обшить фасад профлистом.

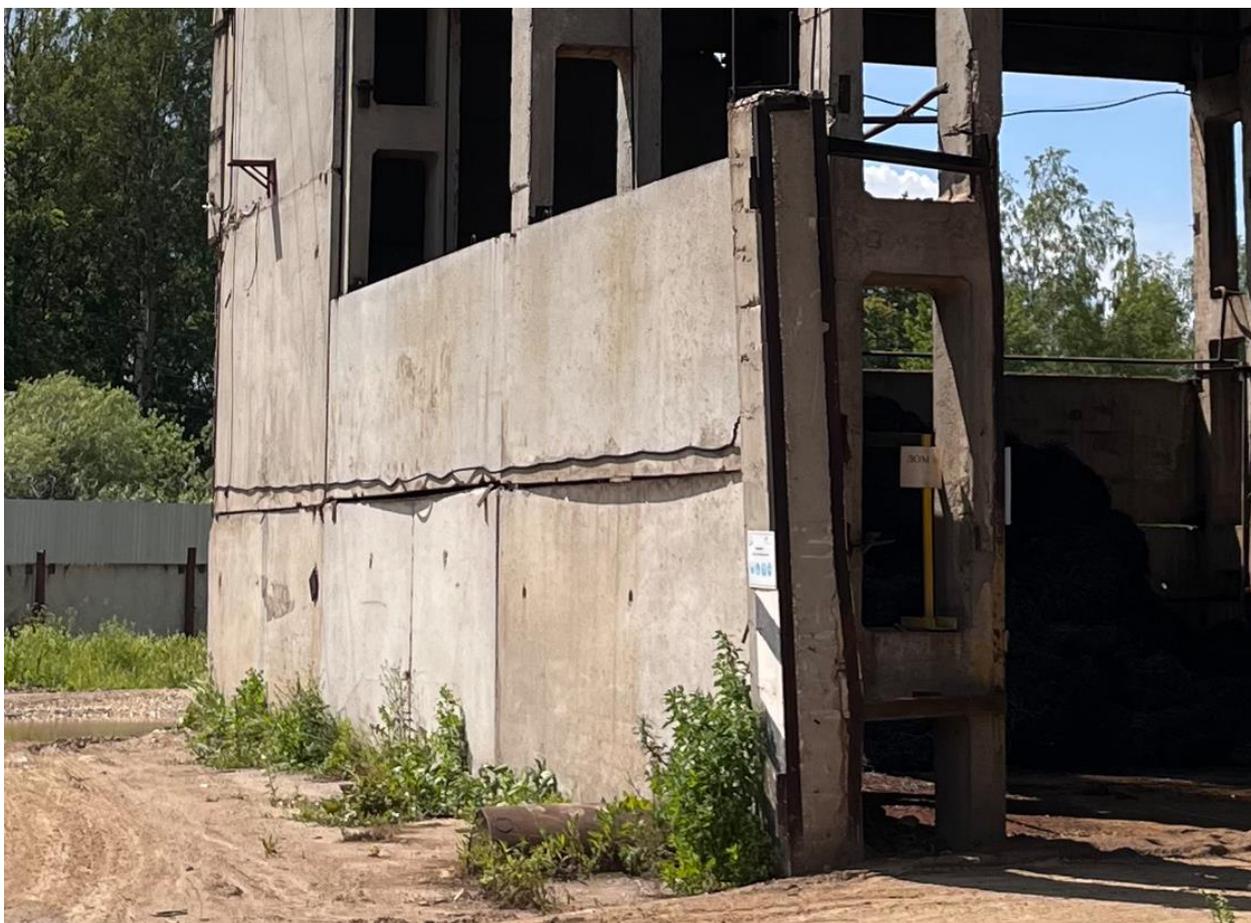
Фото 8. Выпучивание стен, отклонение от вертикали.  
Отклонение от вертикали ж/б колонны

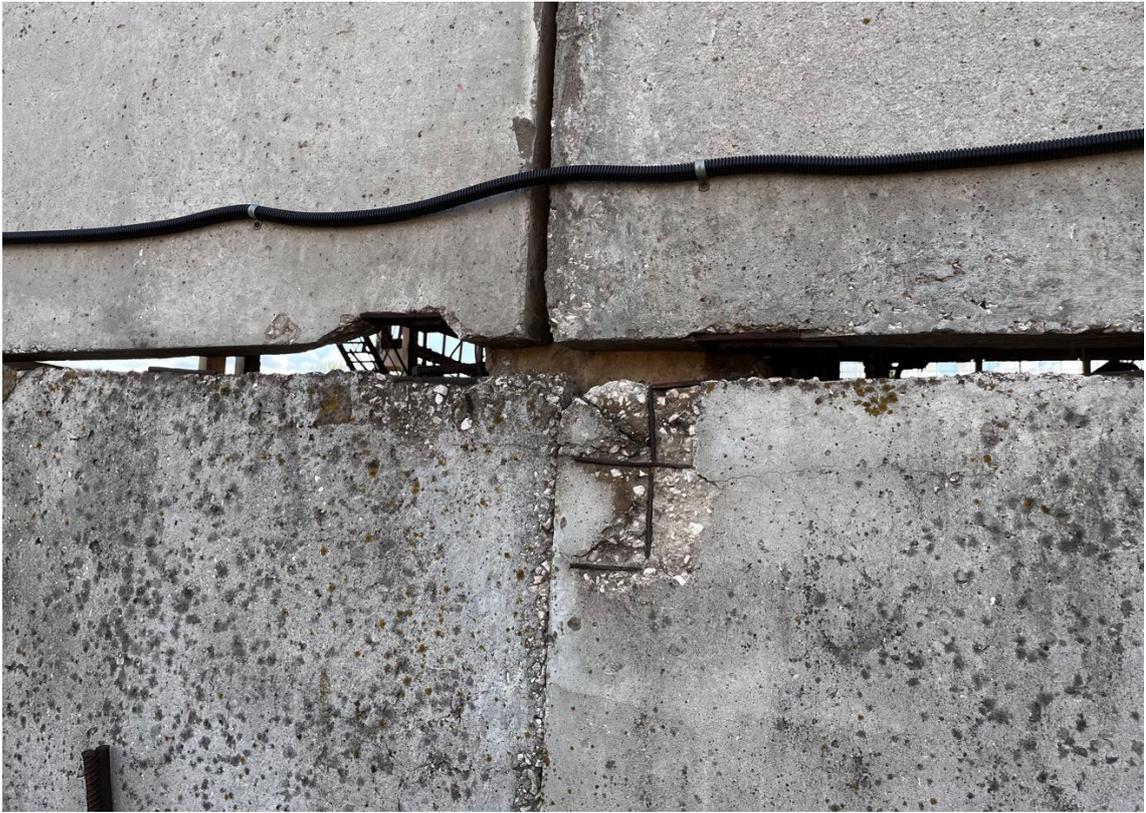
Фото 9. Искривления горизонтальных и вертикальных линий стен, отсутствие заполнения швов, сколы бетона, оголение арматуры

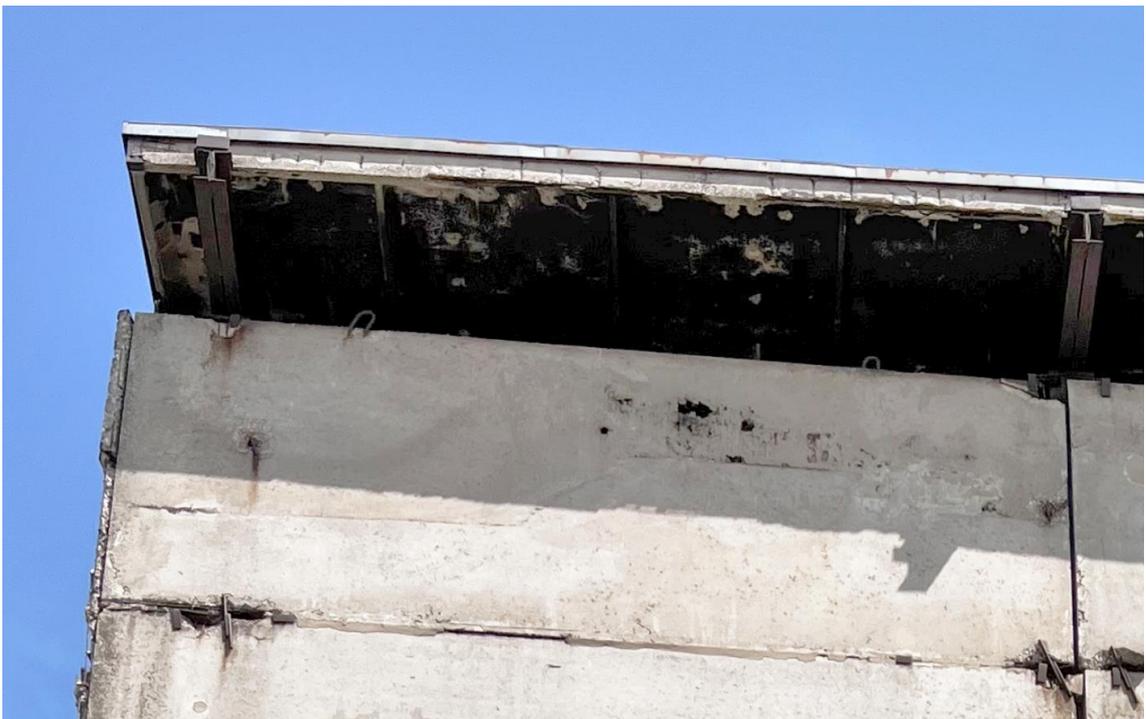
Фото 10. Разрушение защитного слоя бетона поперечных ребер плит покрытия, коррозия арматуры и металлических элементов покрытия

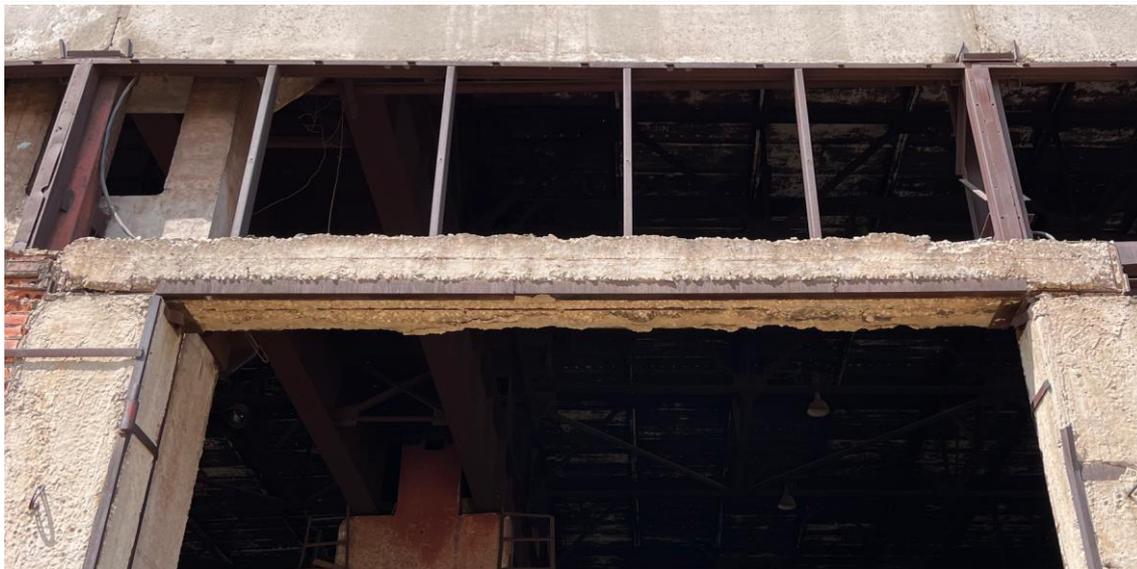
Фото 10. Нарушение защитного слоя, оголение и коррозия арматуры ж/б перемычки

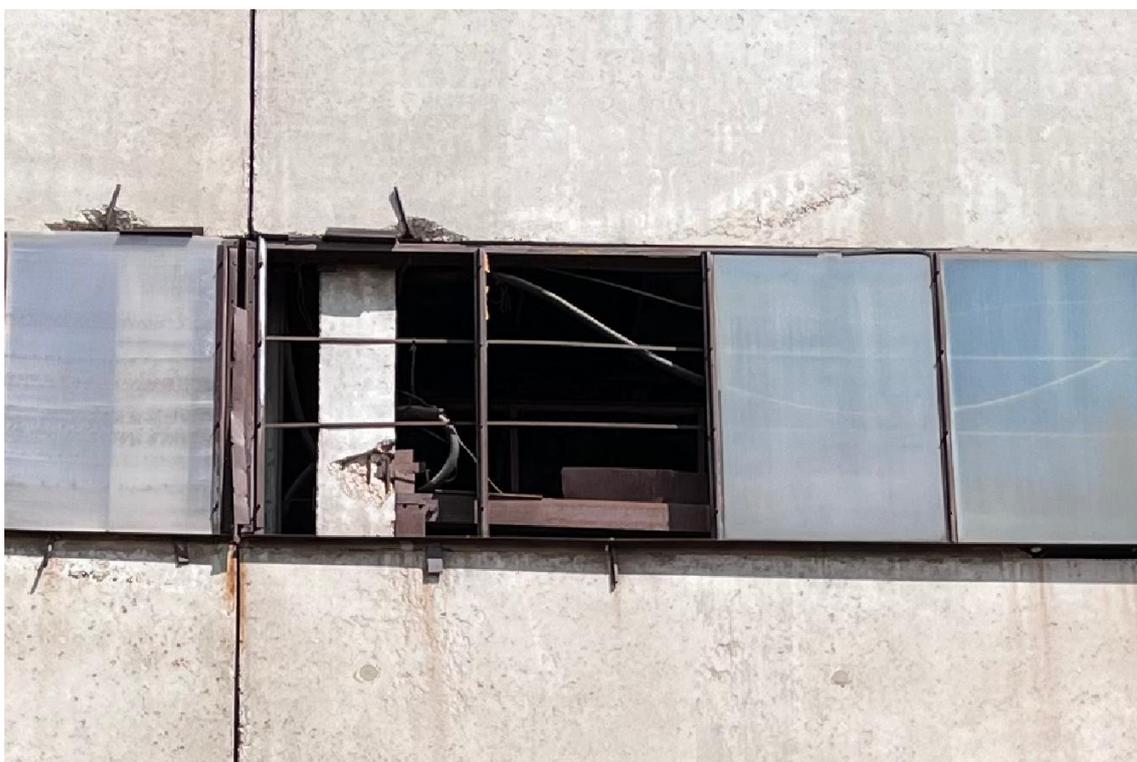
Фото 11. Сколы бетона, нарушение защитного слоя, оголение и коррозия арматуры ж/б колонны

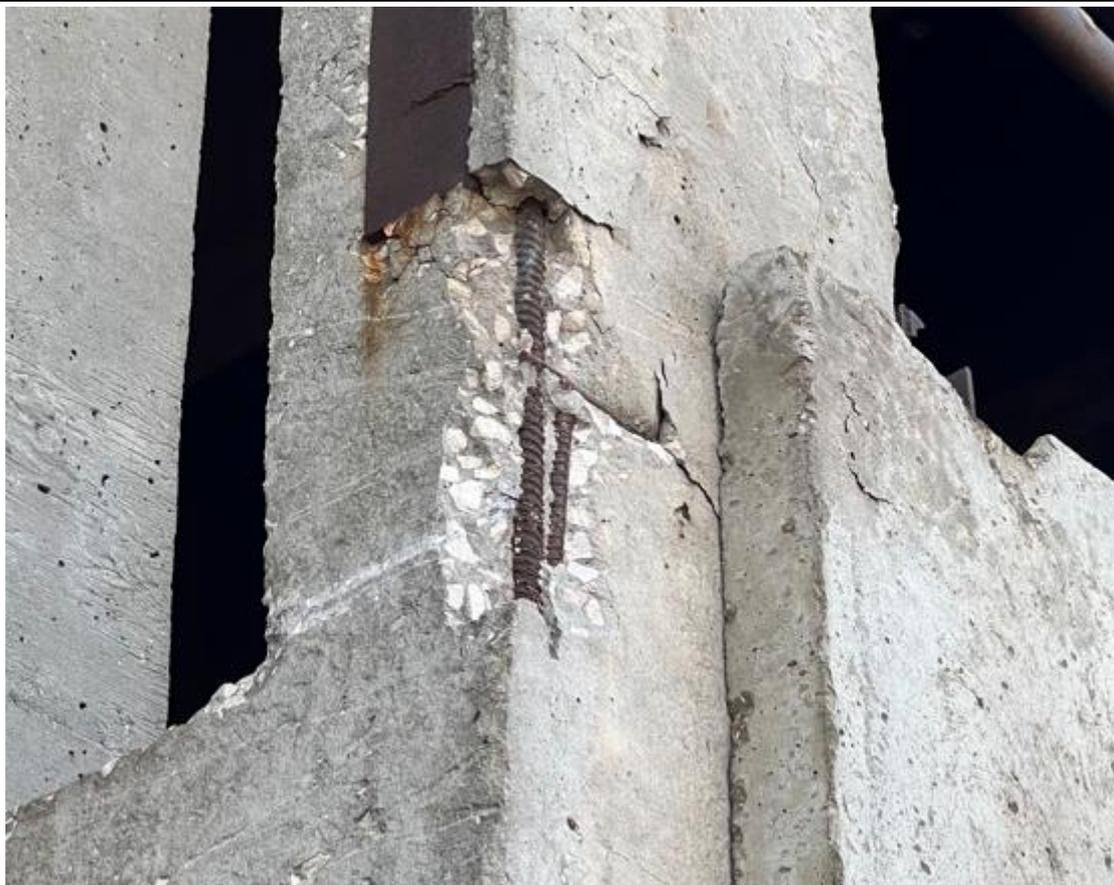
Фото 12. Сколы бетона, нарушение защитного слоя, оголение и коррозия арматуры ж/б колонны

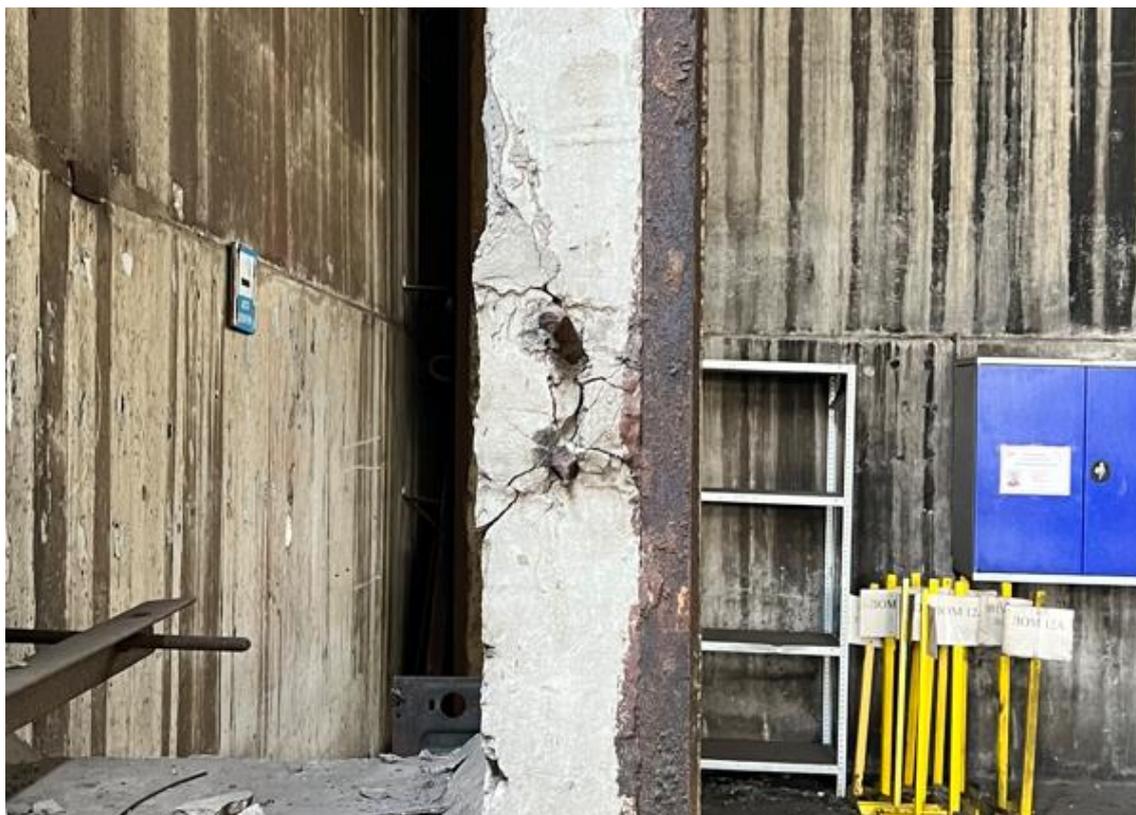
Фото 13. Разрушение колонны в осях К/1, трещины бетона

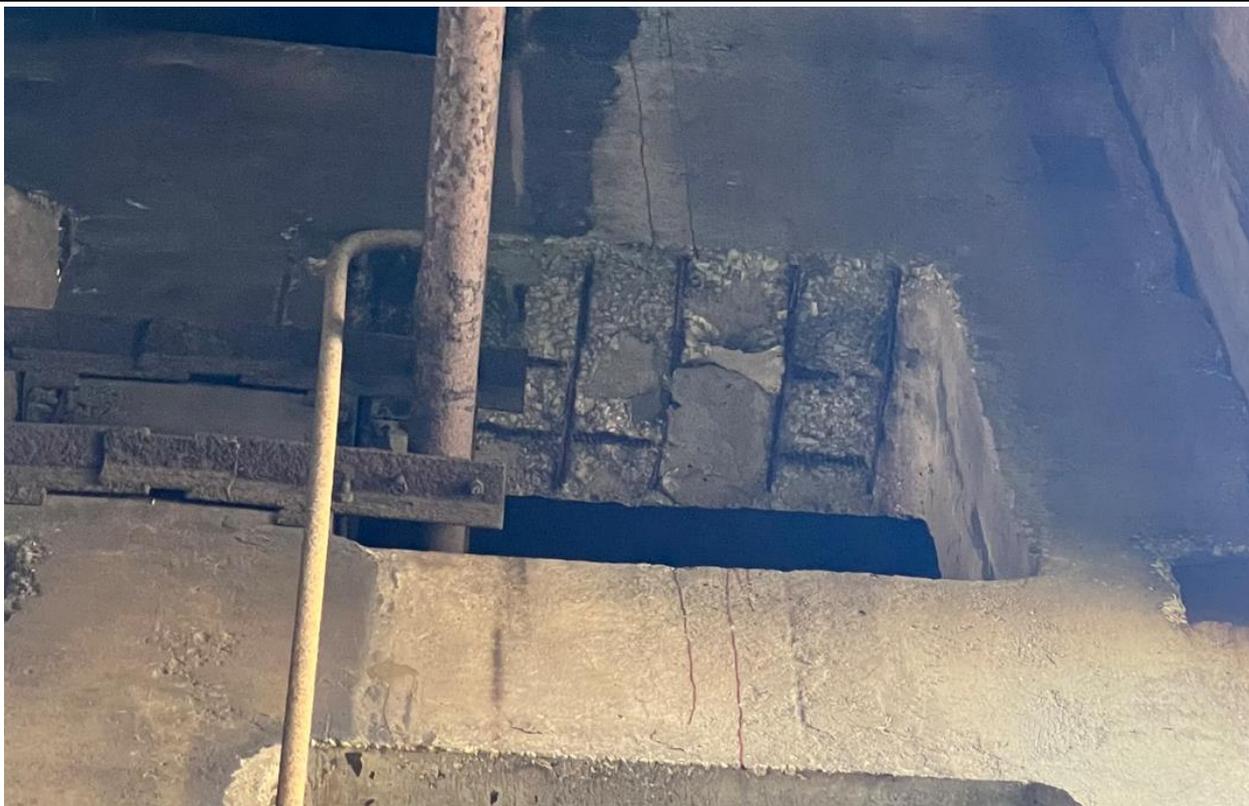
Фото 14. Нарушение защитного слоя колонны, оголение и коррозия арматуры

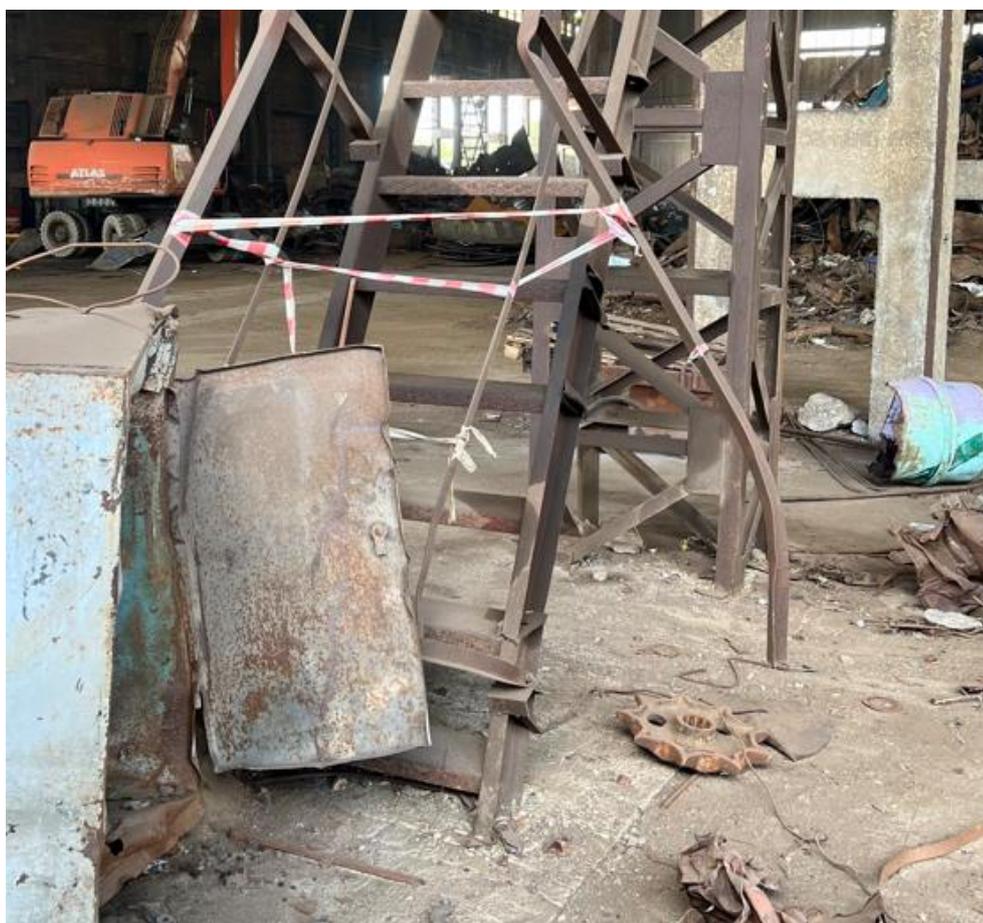
Фото 15. Лестница деформирована, металл со следами коррозии

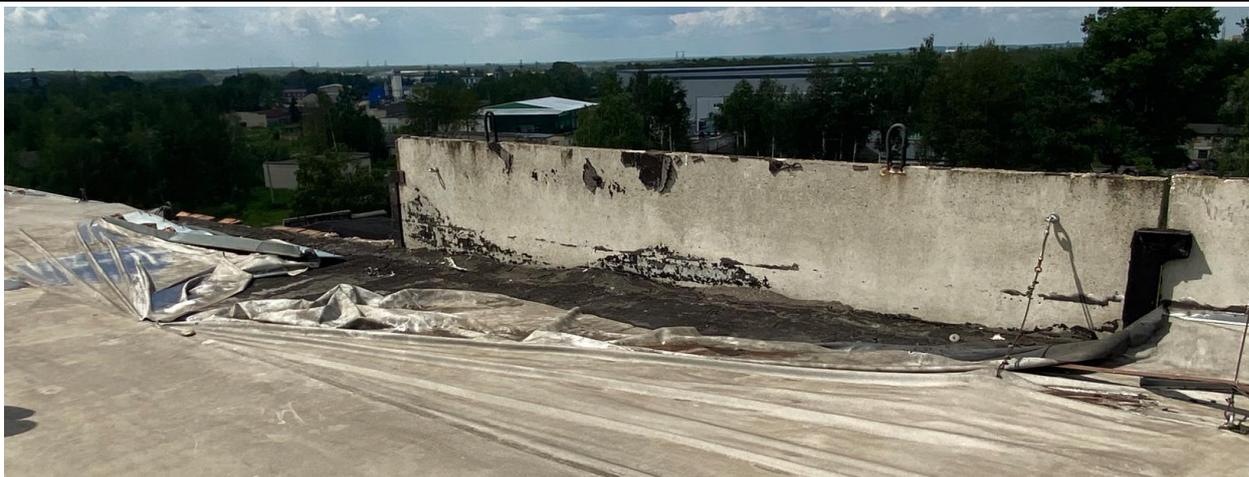
Фото 16. Нарушение кровельного ковра. Между мембраной и старыми битумным слоями кровли отсутствует разделяющий слой. Отсутствует тяж для крепления наружной стеновой панели

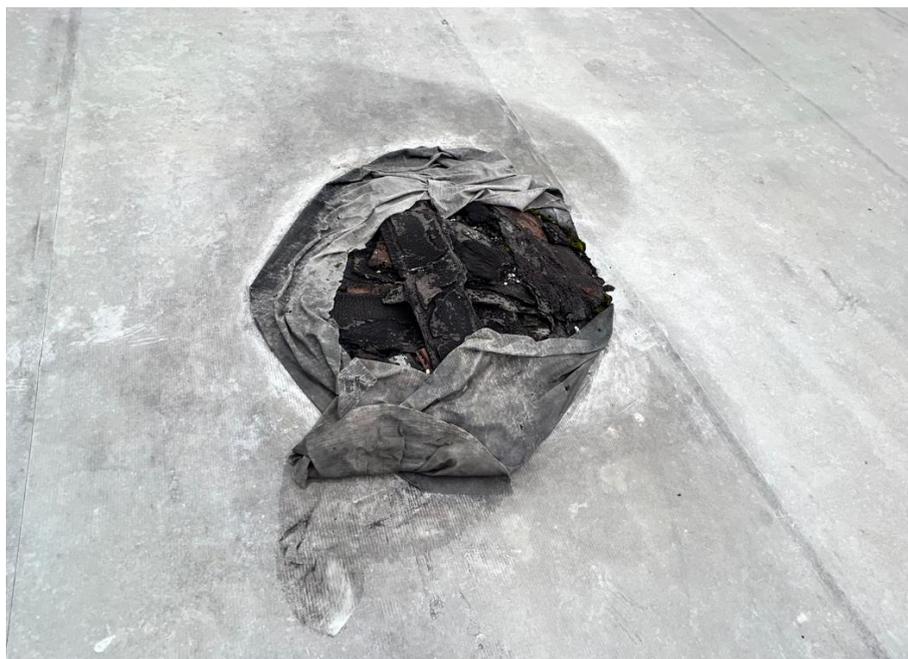
Фото 17. Разрывы, складки мембраны

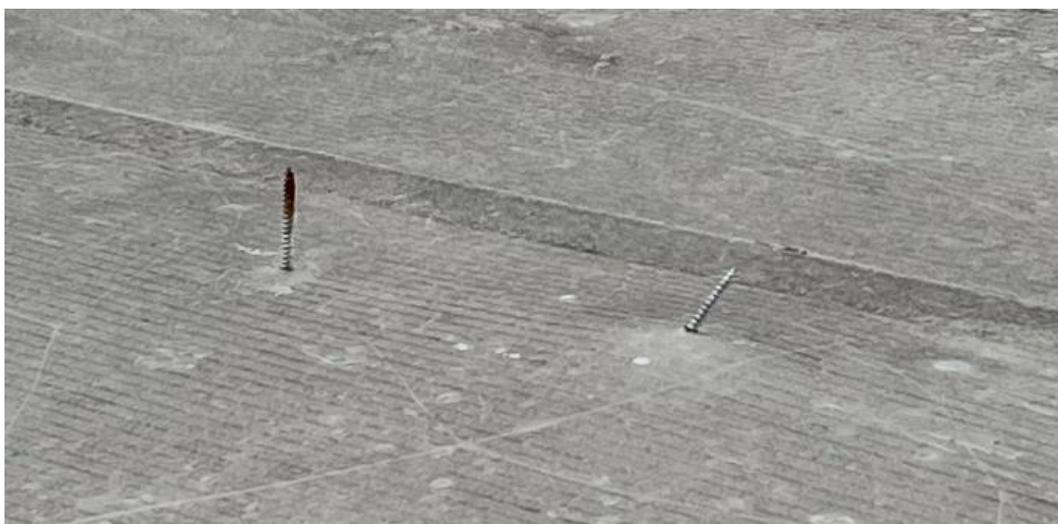
Фото 18. Порезы мембраны саморезами. Саморезы не закреплены/вырваны из основания, перевернуты

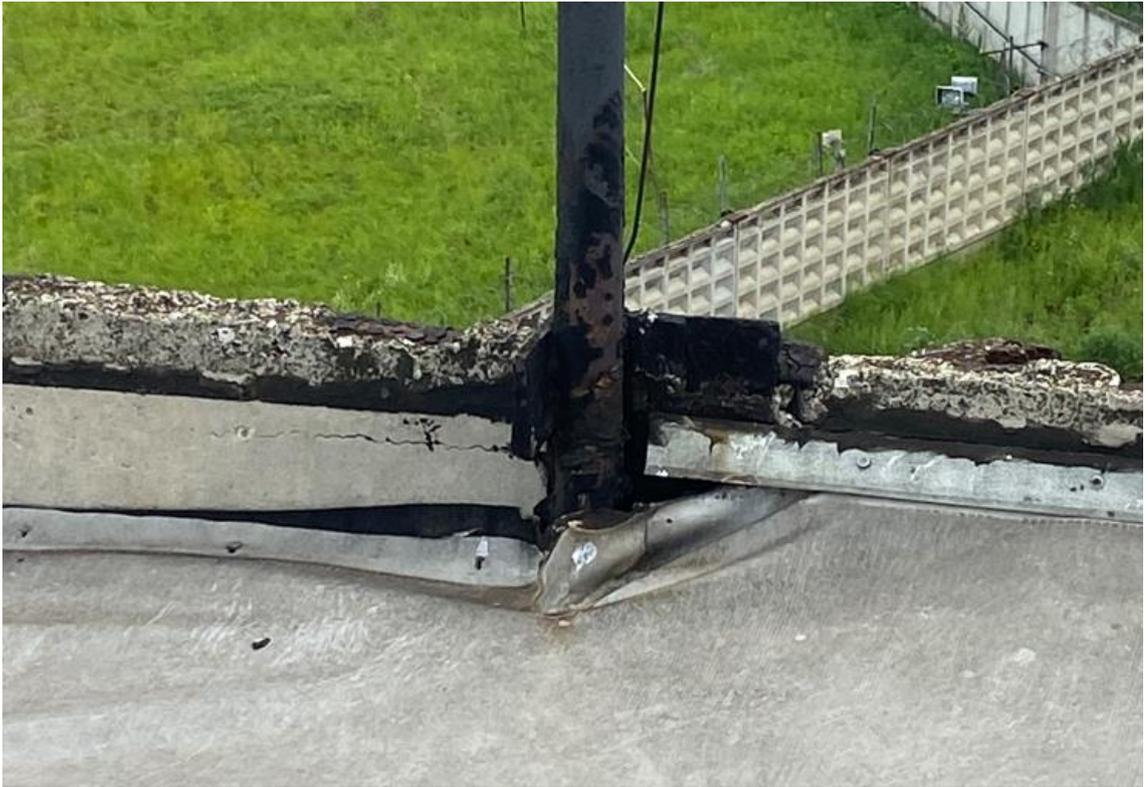
Фото 19. Нарушение узла примыкания кровельной мембраны к парапету

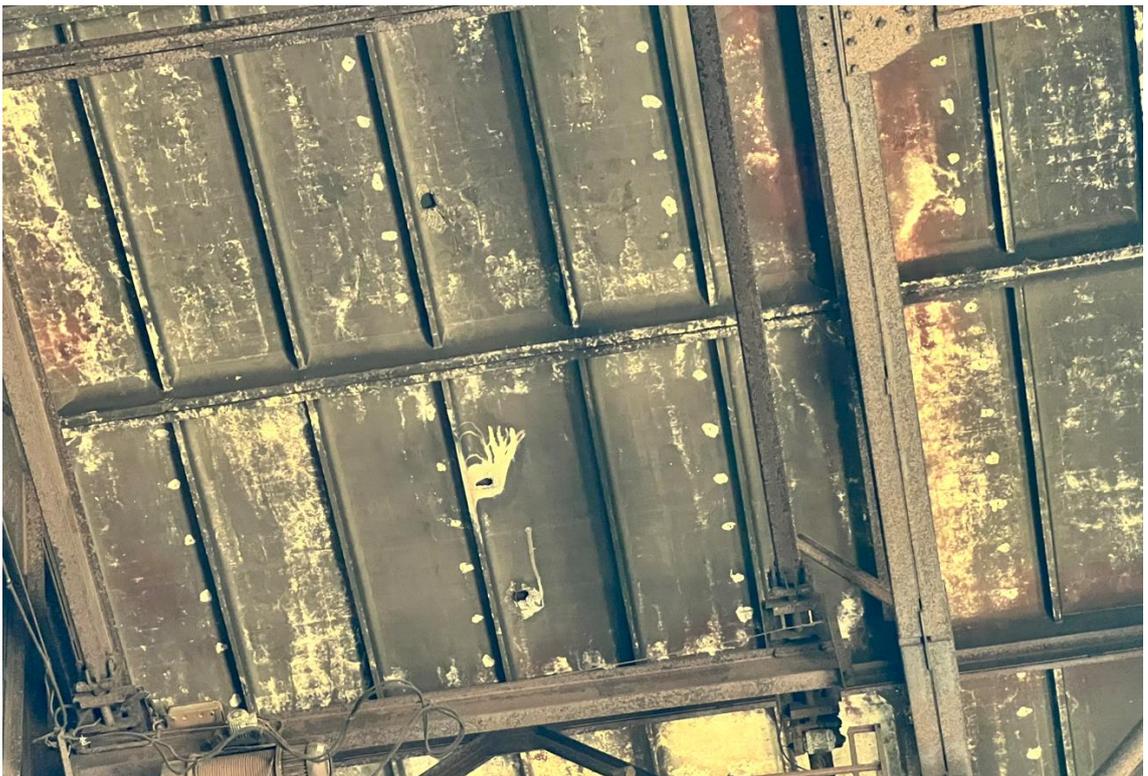
Фото 20. Выщелачивание бетона, отверстия в плитах покрытия. Сколы защитного слоя плиты от механического крепления кровельной мембраны

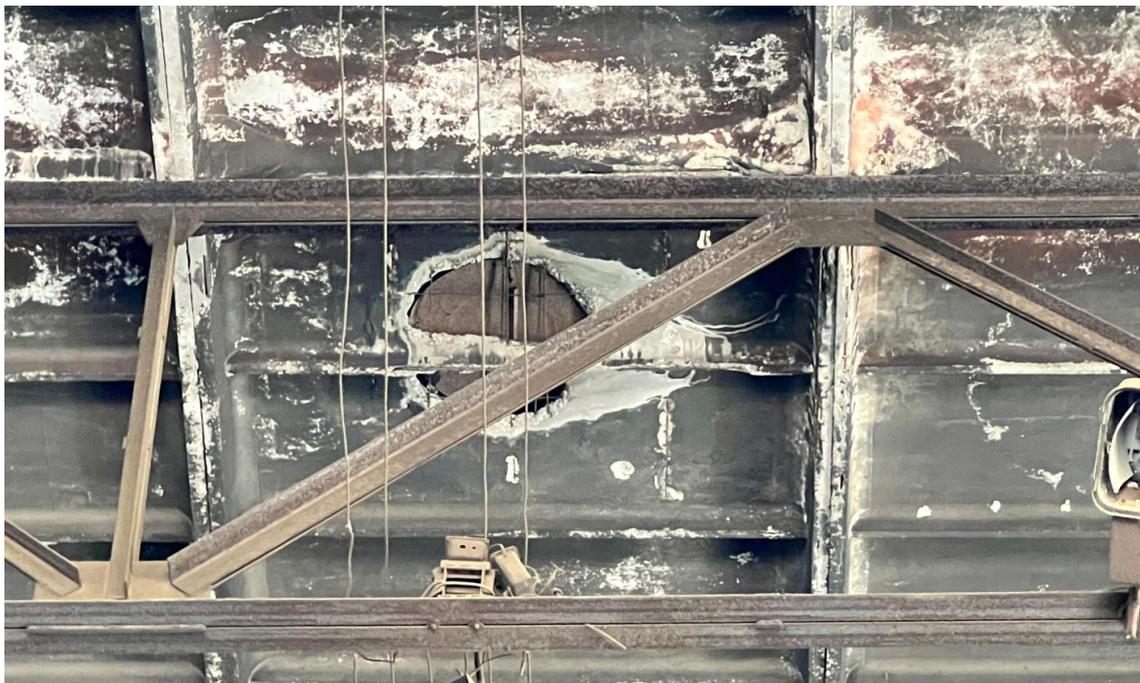
Фото 21. Отверстие в полке ребристой плиты, поперечное ребро – разрушено

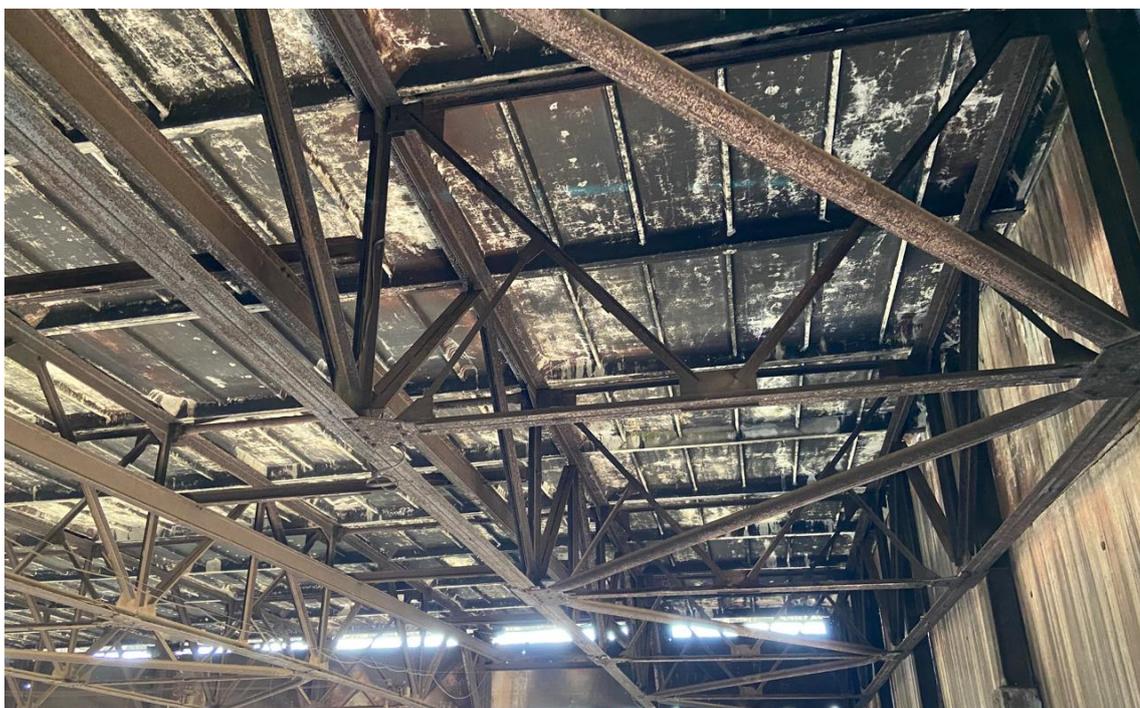
Фото 22. Коррозия металлических элементов конструкций покрытия

- восстановить антикоррозионное покрытие металлических конструкций, предварительно очистив конструкции от продуктов коррозии. Работы выполнять в соответствии с СП 28.13330.2017 «Защита строительных конструкций от коррозии»;

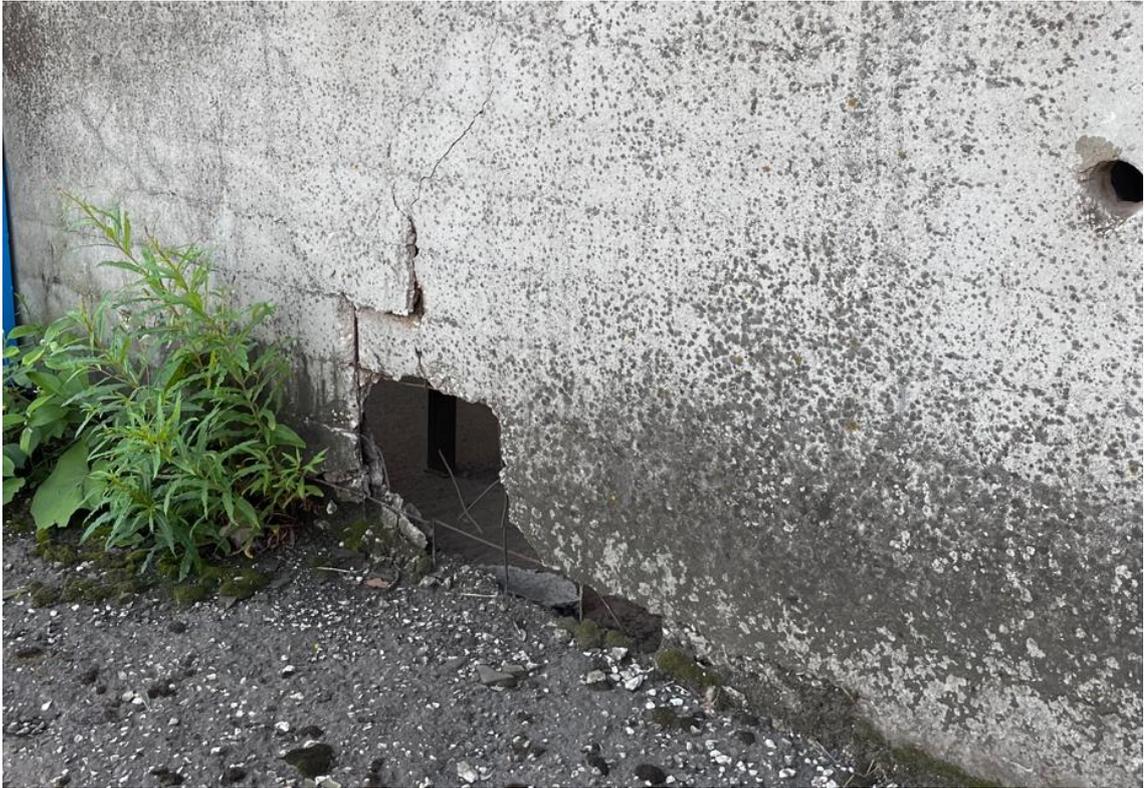
Фото 23. Разрушение бетона стеновых панелей

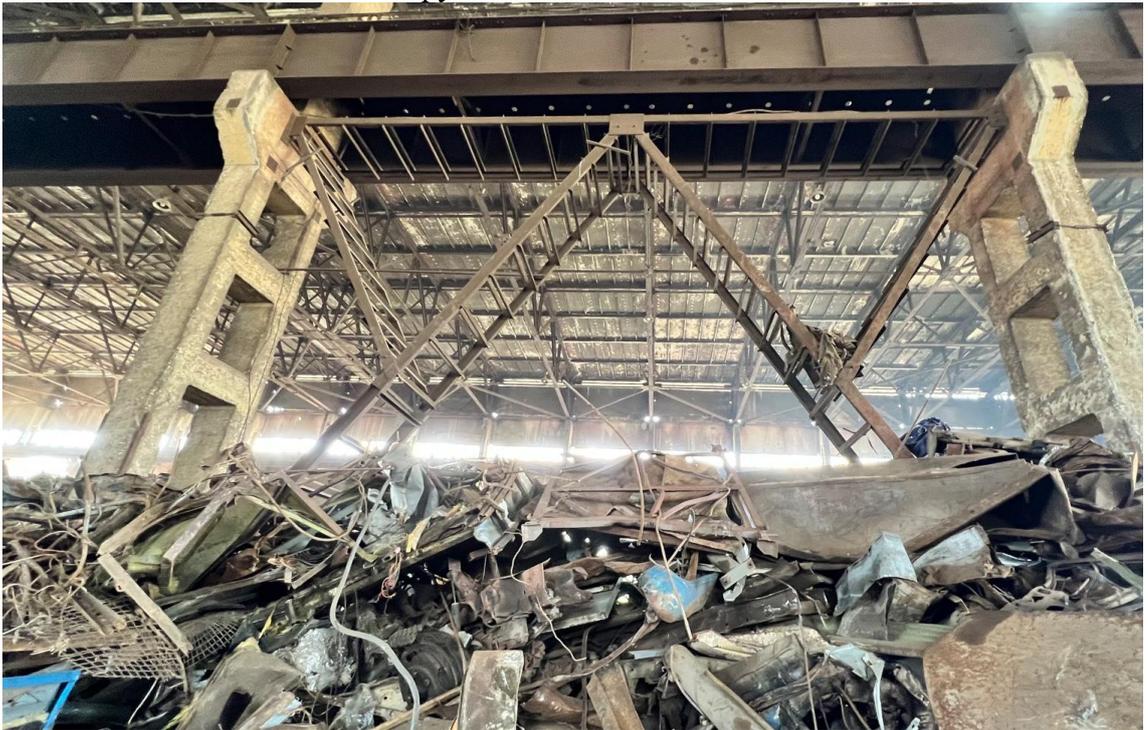
Фото 24. Вертикальные связи между колоннами завалены мусором

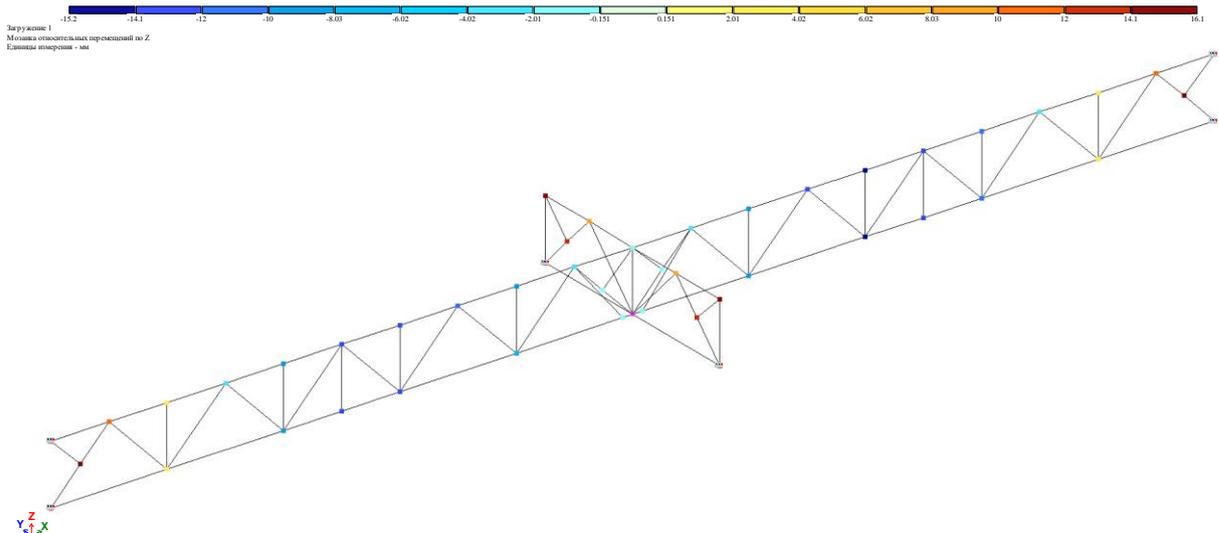
**Вывод:** Прогиб стропильных ферм от нормативной нагрузки составляет 15,2 мм, что меньше, чем максимально допустимый прогиб равный 109 мм (1/300 для пролета 30м)  
Несущая способность стропильных и подстропильных ферм обеспечивается.
