## **ТЕХНИЧЕСКИЙ ОТЧЕТ № 417-23-ТО**

**по результатам обследования основных строительных конструкций здания**

**«Цеха по переработке черного лома»**

**по адресу: г. Владимир, мкр. Юрьевец, ул. Ноябрьская, д.121А**

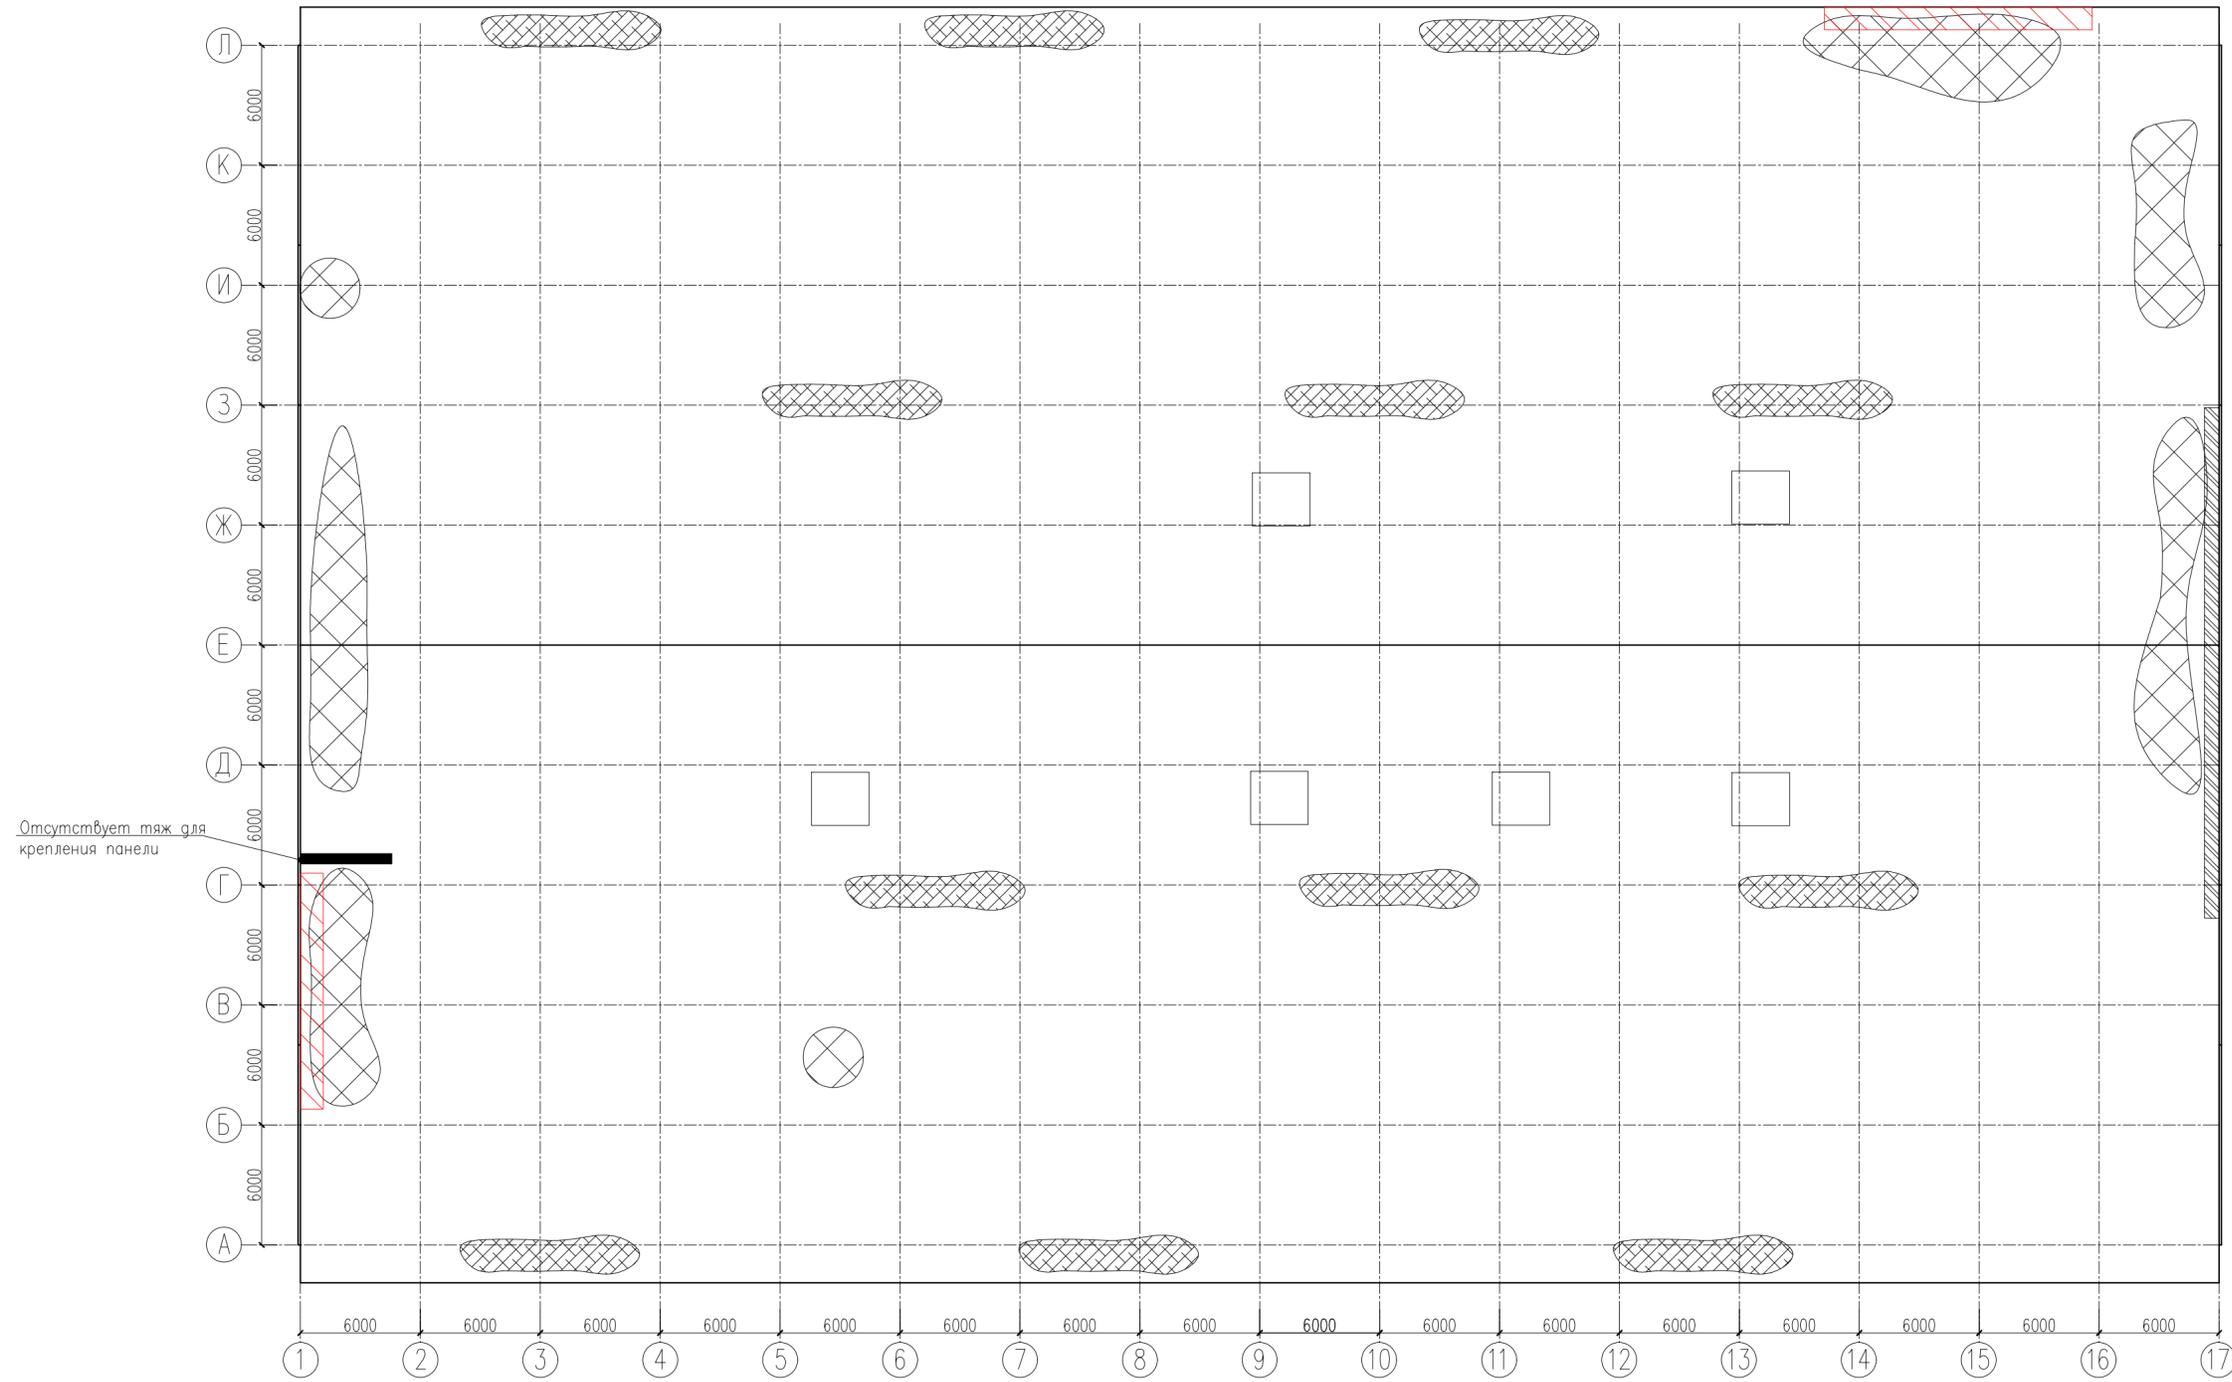
План кровли

Отсутствует тяж для крепления панели
